CHN 元素分析装置における燃焼管破損についての検討

分析物質系 永田陽子

工学研究科・工学部技術部 分析・物質技術系

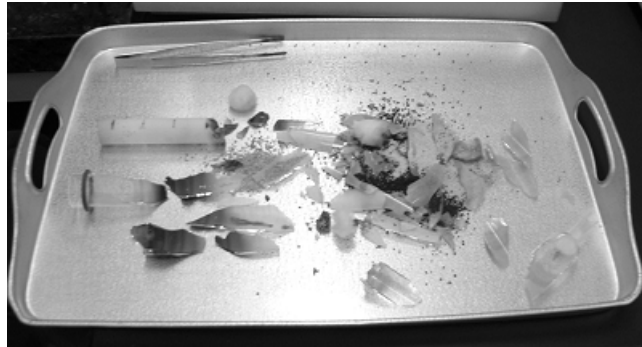
図 1. 破損した燃焼管

燃焼管温度の制御および燃焼管充填剤の前処理の改良によって石英ガラスの結晶化が抑えられた。この結果、燃焼管破損が抑えられたと推測できる。

1) 燃焼管充填剤（EA1000）と燃焼管の組合せの検討及び前処理の改良を行った。また ICP-AES にて EA1000 の浸出液を測定したところ、前処理の前後において不純物の濃度に有意な差が見られた。

2) 燃焼管温度が設定よりも上昇している可能性がある為、炉のカンタル線の取り換え及び温度センサーの取り換えを行った。

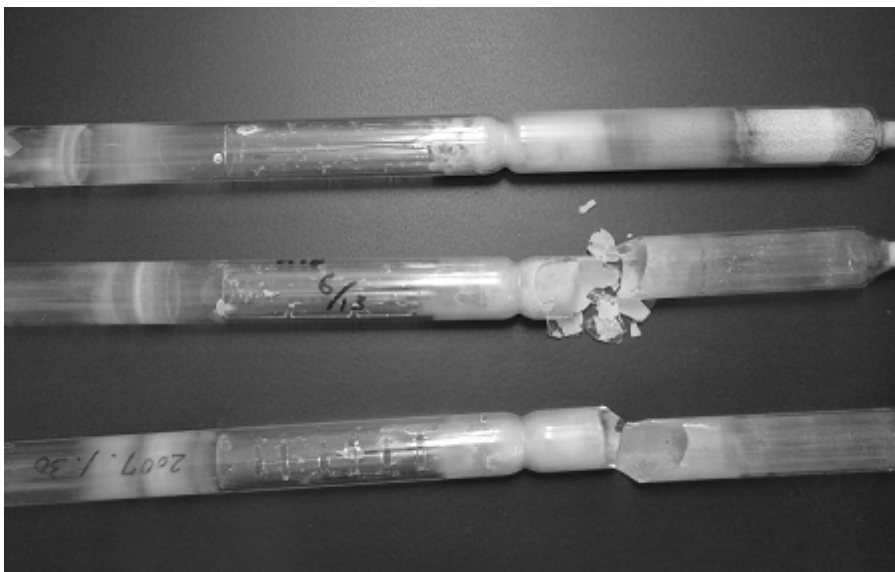
図 2. 上段：破損していない燃焼
中段：2006.6.13 破損
下段：2007.1.30 破損
