名古屋大学工学部における実験系排水の現状と 水質モニターの維持管理上の対策

名古屋大学工学部工学研究科技術部

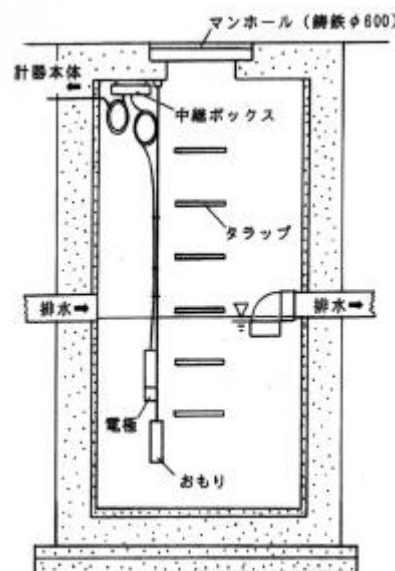
図2 モニター槽の構造

図2にモニター槽の構造を示す。水深はいずれの槽も1.1m（貯水能力：約1.6m³）であり、水面からマンホールまでの高さは0.68～2.16mと、場所によって異なる^[1]。槽内の排水の出口部には屈曲継手（エルボ）が取り付けられている。これは槽内に流入した異物や油状物質が排水幹線に直接流出することを防ぐ役割を果たす。電極はモニター槽の天井に取り付けられた錘付きのワイヤーロープに固定され、水中に沈められており、槽内の天井に設置された中継ボックス（防水型ステンレス製）に接続されている。

図2から明らかのように、電極はモニター槽の天井の中継ボックスに接続されているため、電極の交換作業は槽の内部に入って行なわざるを得ない。この作業を行なうには、安全に関わる問題（槽の底部から発生する窒息性ガス^[7]や、槽内に生息する病原菌等による感染の危険性）等を解消せねばならないため、槽の内部に入らず電極を交換する方法を試みた。それは、電極と中継ボックス間の導線を切断し、そこに防水型コネクタを接続し電極を交換する方法である。
