分子科学研究所 極端紫外光研究施設（UVSOR）技術研修に参加して

工学研究科・工学部技術部 装置開発技術系

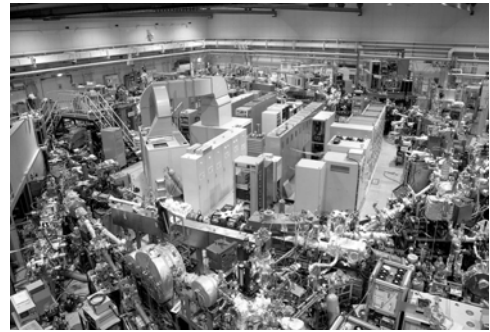
図1 ストレージリング

- ビーム入射運転（シングルバンチ運転及びマルチバンチ運転）を行い、ライナック、ブースターシンクロトロン、ストレージリング（図1）の運転技術を習得し、運転手順について理解した。

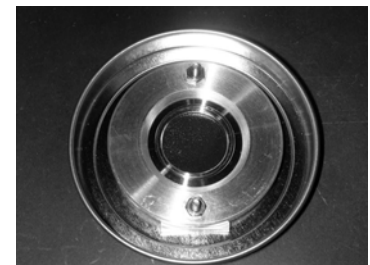
図3 Si Filter (1133 Å)

- ビームライン（BL-5B）を利用し、各試料（Si、Al、Mg の薄膜（図3））のビーム透過率を測定した。その結果、試料によって透過率が異なることが分かった。

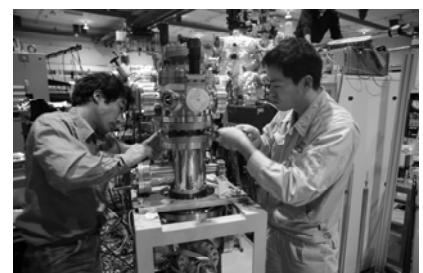
図4 ビームライン組替作業

- ユーザ実験準備のため、ビームラインの組替作業（アルコール清掃、モリブデン系グリスの塗布、装置組立、計器設置、リークテスト等）を実施した。真空関連機器は金属部分が多く小型でも重いため、慎重に作業を行った（図4）。

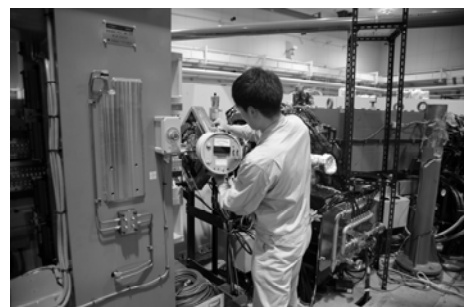
図8 放射線測定

- 施設の放射線測定を実施した。放射線測定は法令で義務付けられており、UVSORでは毎年2回（3月、9月）実施していた。ストレージング室の測定点（約60箇所）、管理区域境界、事業所境界について、電離箱（ γ 線）及びレムカウンタ（中性子線）を用いて測定し、全ての測定点において法定線量限度（管理区域内： $1\text{mSv}/\text{週}$ 、管理区域境界： $1.3\text{mSv}/3\text{月}$ 、事業所境界： $250\mu\text{Sv}/3\text{月}$ ）以下であることを確認した（図8）。
